CASO DE ÉXITO

RENOVACIÓN DE FAROS

MÁLAGA (España)

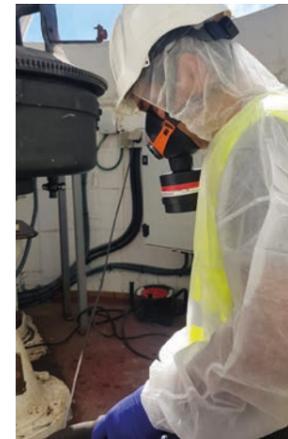
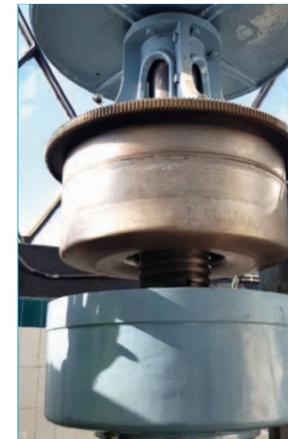
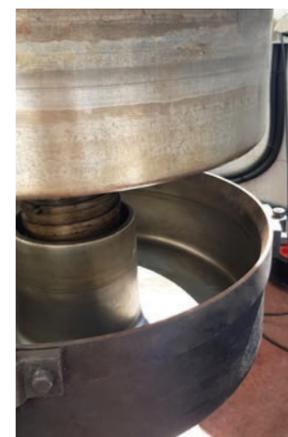
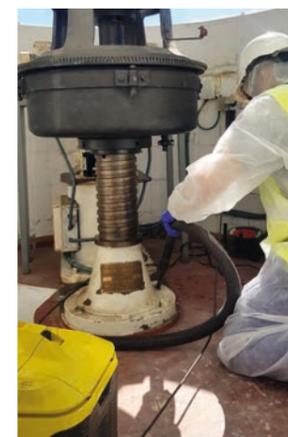
Filtrado de Mercurio

FILTRADO DE MERCURIO Y LIMPIEZA DEL TANQUE CONTENEDOR DE MERCURIO

En el caso de la provincia de Málaga, son 4 faros los que todavía disponen de un sistema de rotación apoyado sobre cubeta de mercurio. De modo que en este proyecto de renovación de equipamiento para faros se contempló llevar a cabo una serie de tareas para el filtrado de mercurio y la limpieza de la cubeta contenedora de mercurio. Una delicada labor que se realizó cumpliendo con la normativa vigente y utilizando todas las medidas de seguridad adecuadas.

Así pues, se procedió a retirar la cubeta del faro para poder extraer el mercurio, y pasar a limpiar la cubeta tratándolo convenientemente. Posteriormente, una vez ya filtrado, se volvió a rellenar la cubeta de mercurio para finalmente colocar de nuevo la cubeta y poner a punto todo el mecanismo de rotación para que el faro siga operando óptimamente y extendiendo su vida útil.
