CASO DE ÉXITO

RENOVACIÓN DE FAROS

MÁLAGA (España)

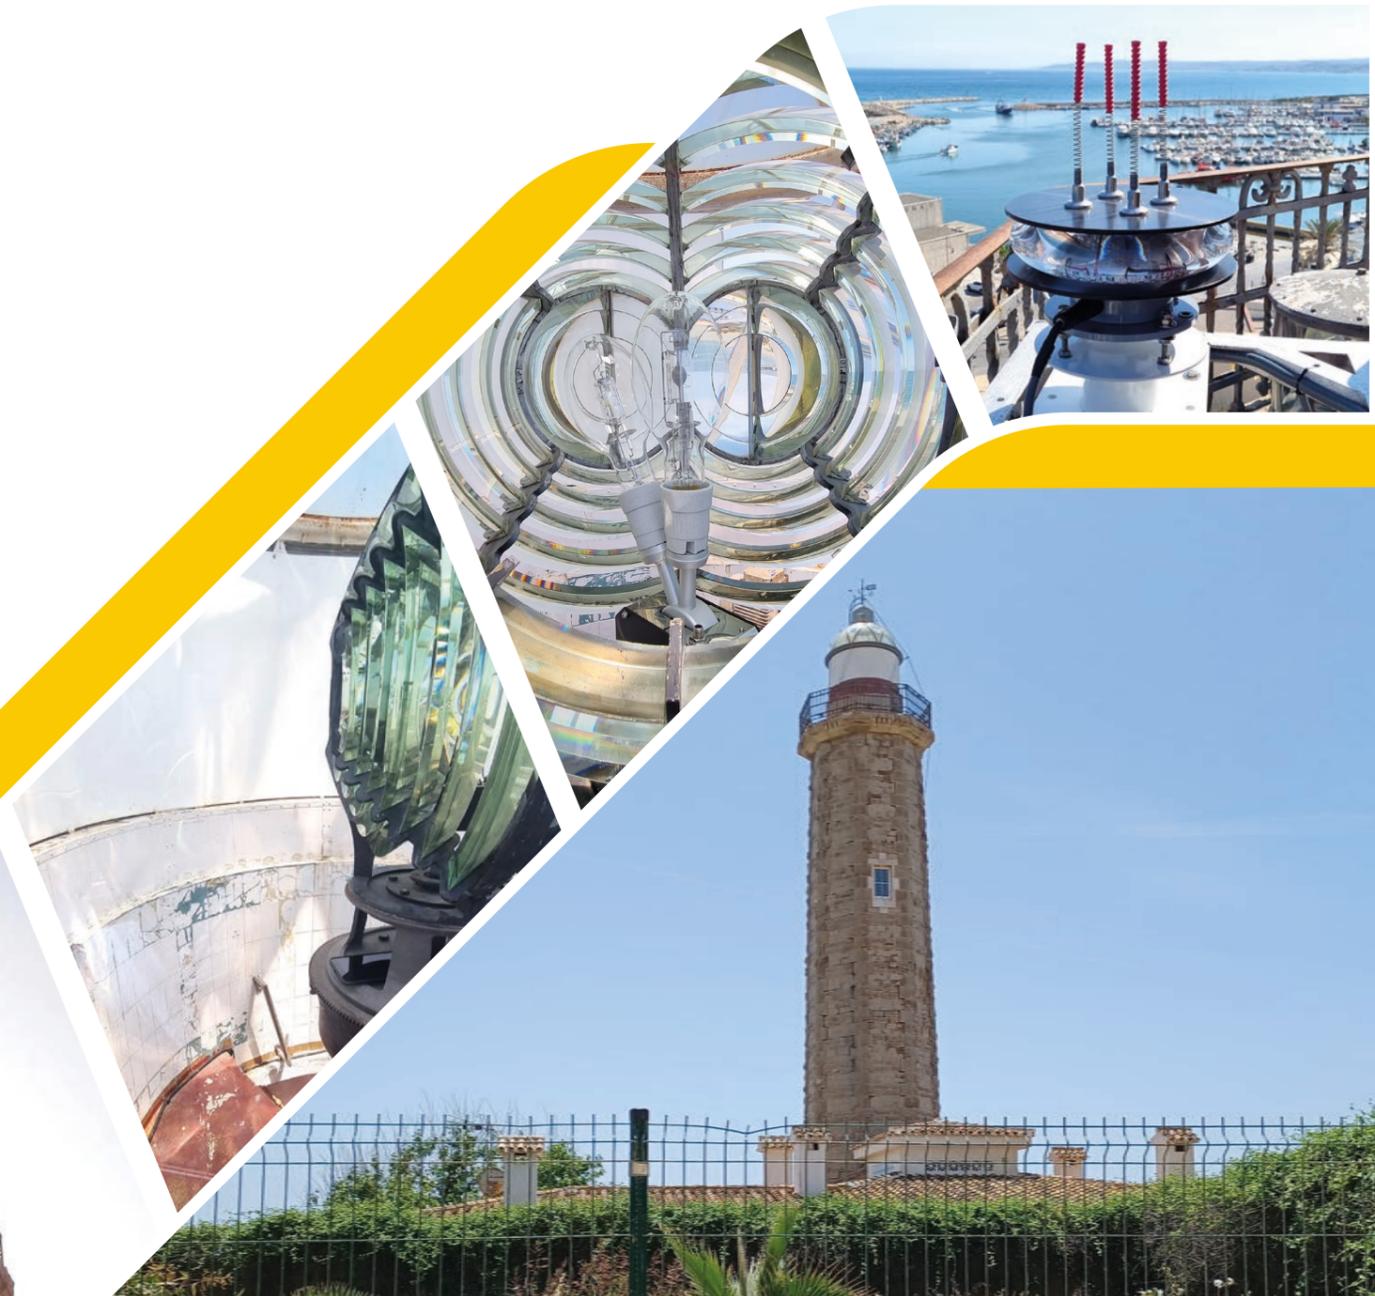
La linterna visitable del Faro de Calaburras ha recuperado su esplendor inicial gracias a esta restauración.

En el faro de Calaburras, adicionalmente, nuestro equipo ejecutó un conjunto de tareas para proceder a la **restauración de la linterna visitable** in situ:

- Eliminación del óxido tanto en la parte exterior como en la interior.
- Enmasillado de partes metálicas.
- Imprimación exterior.
- Pintado completo de la linterna.
- Sustitución de cristales rotos por nuevos cristales diseñados a medida.
- Reparación de la barandilla exterior del balcón mediante los mismos tratamientos realizados en la linterna visitable.

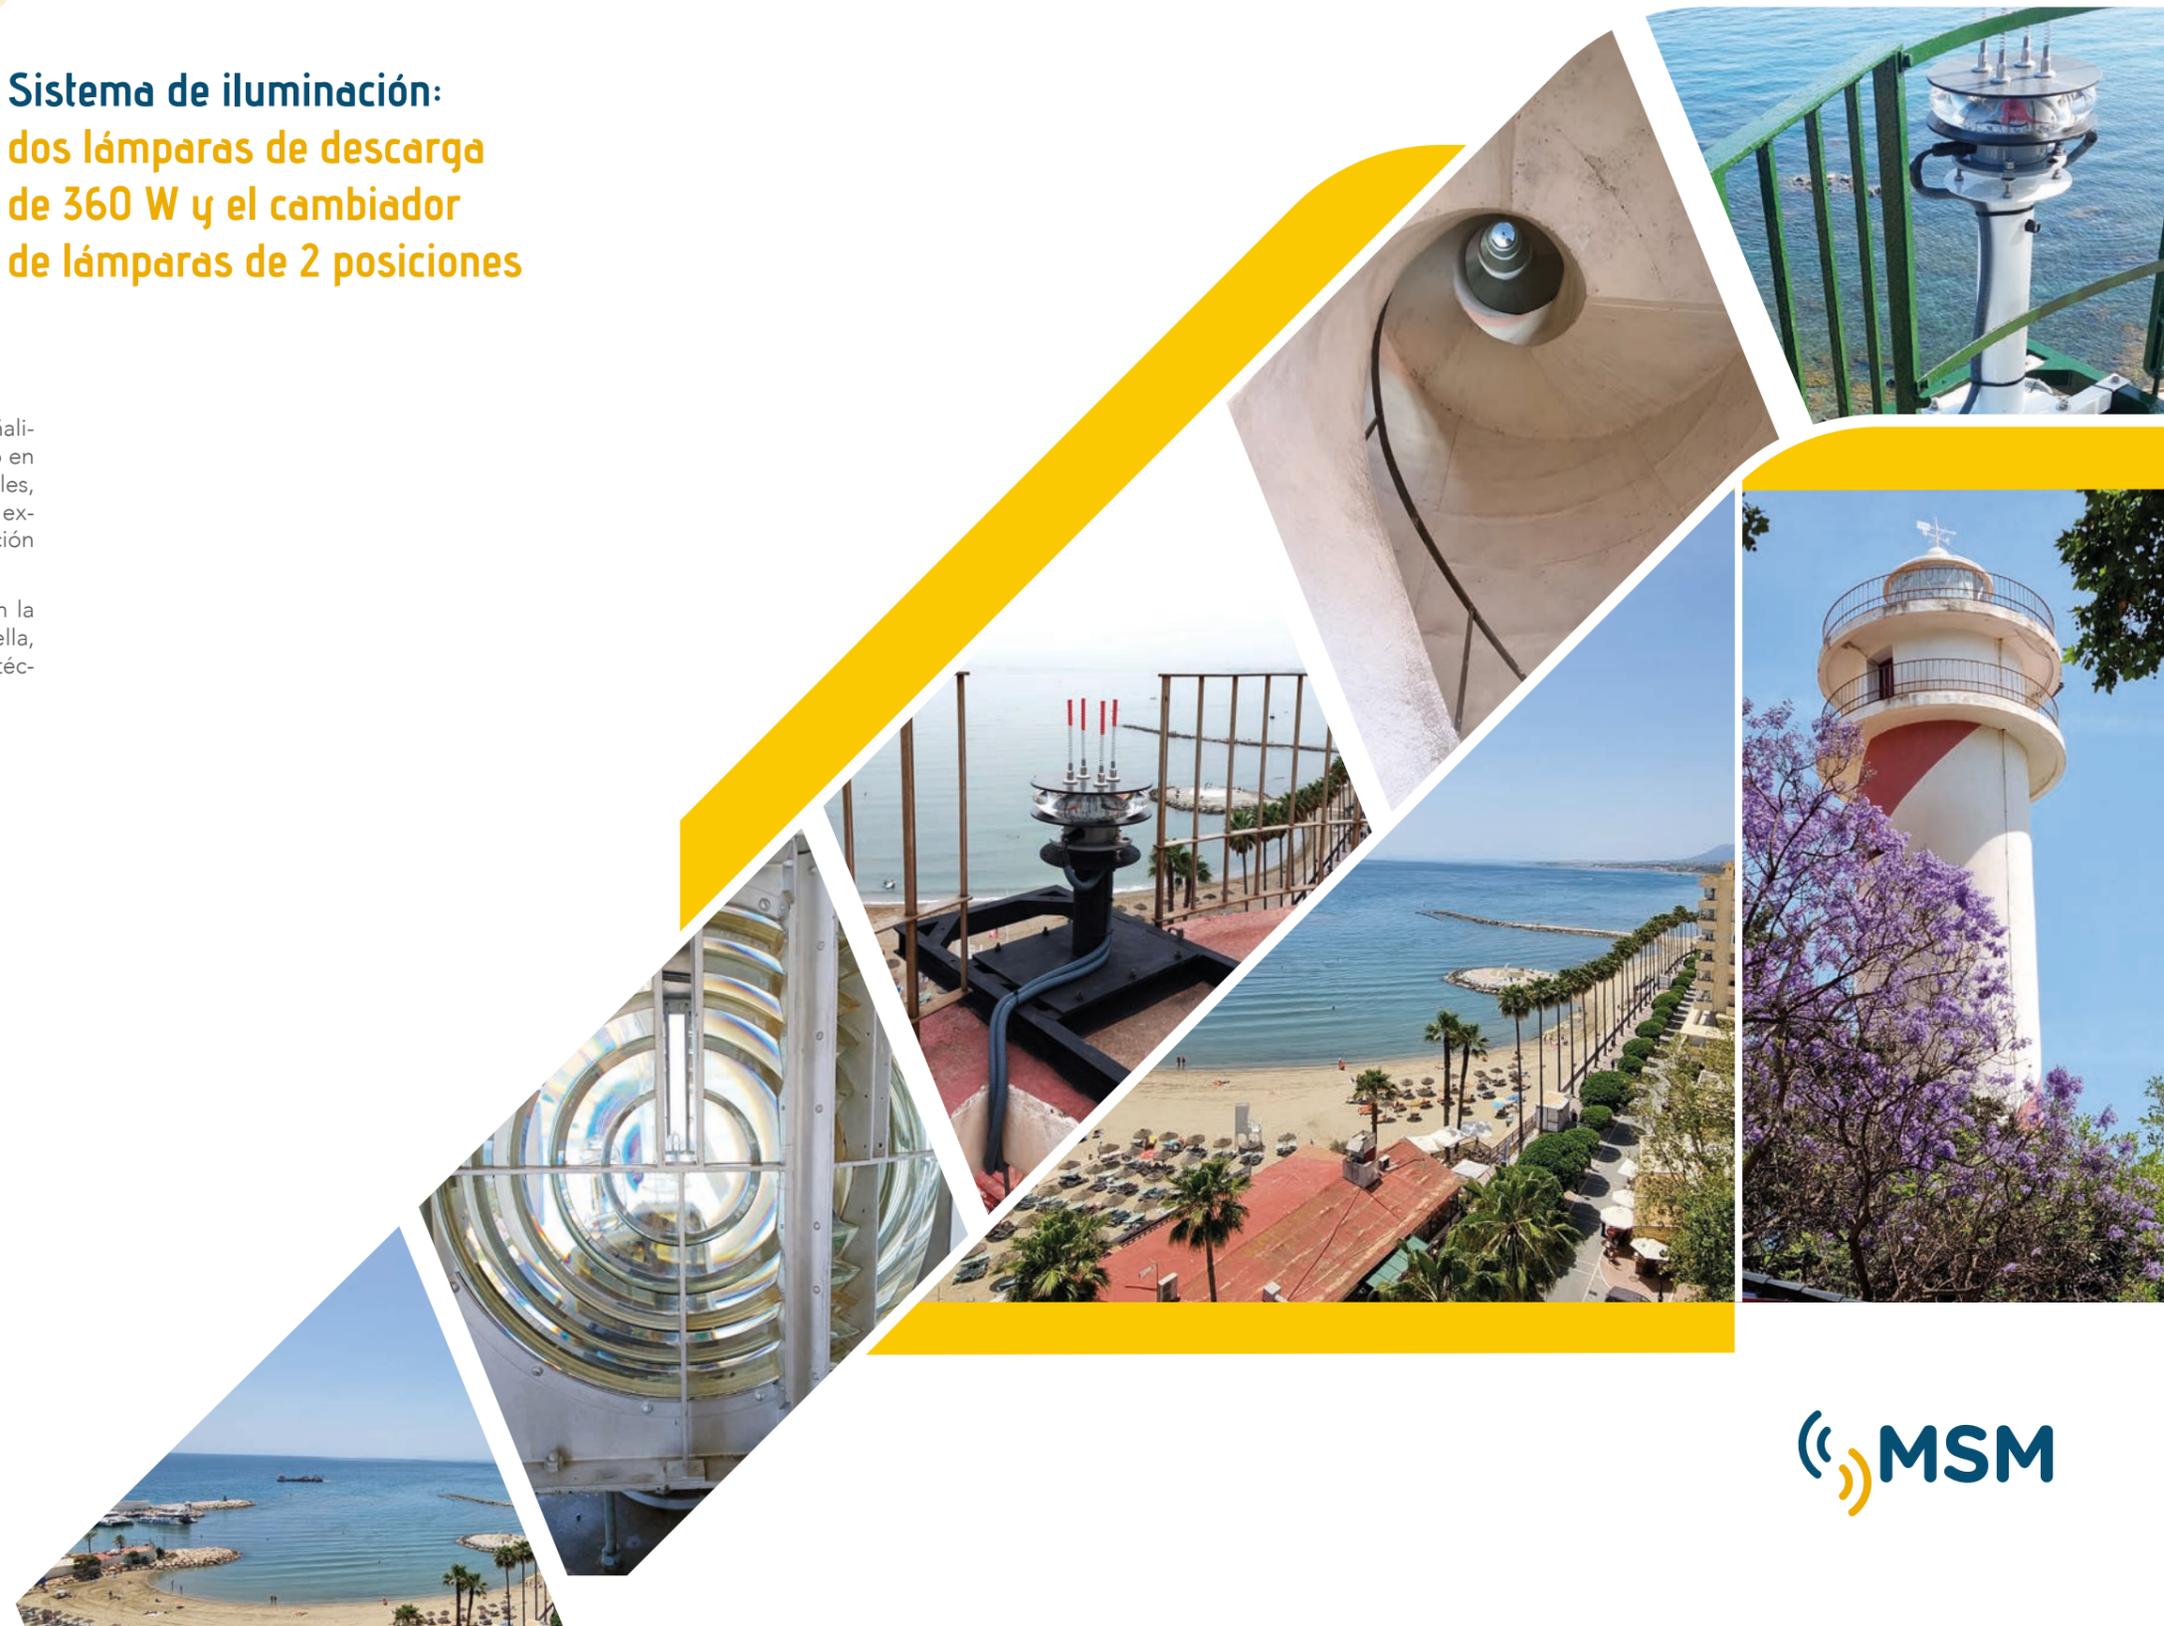
Sistema de iluminación:
dos lámparas de descarga
de 360 W y el cambiador
de lámparas de 2 posiciones

- **Nuevo sistema de iluminación: una lámpara de descarga de 360 W y el cambiador de lámparas de 2 posiciones** (modelo MLC02B).
- Instalación de un **Sistema de Alimentación Ininterrumpida**.
- Instalación de una **baliza de emergencia** (modelo **MBL400C**) y un sistema de alimentación para la ésta formado por **baterías de electrolito gelificado** y su correspondiente **cargador**.
- **Adaptación del cuadro de control** a los nuevos equipos instalados.
- **Configuración del router inalámbrico 4G** para la conexión remota a todos aquellos elementos del cuadro que requieren ser telecontrolados
- **Puesta a punto del sistema de rotación** de la óptica del faro.
- **Filtrado de mercurio y limpieza del tanque contenedor** de mercurio.
